Jeomorfoloji Derneği'nin; 04-05 Şubat 2020 Tarihlerinde Van - Bahçesaray Karayolunda Meydana Gelen "Çığ Afeti" Hakkında Basın Bildirisi

Jeomorfoloji Derneği

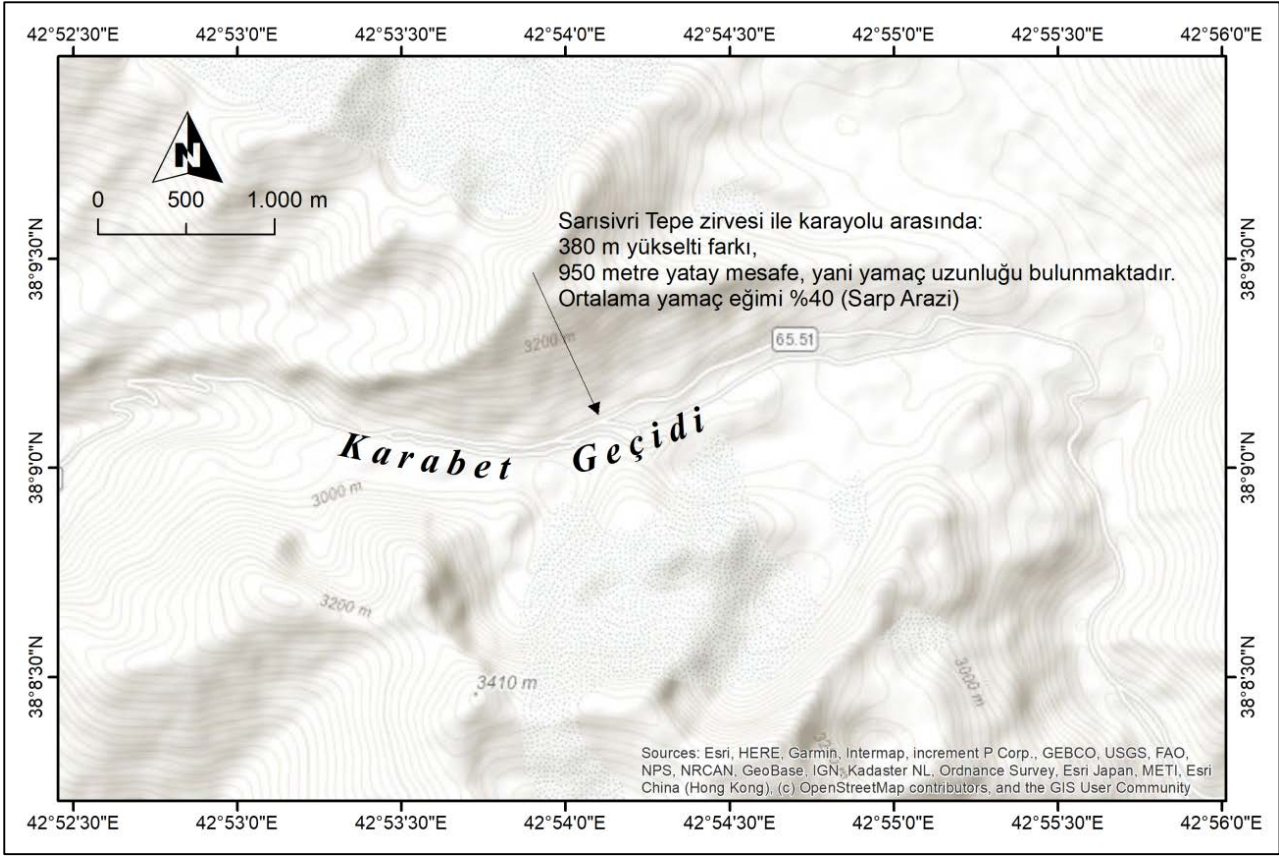
Van – Bahçesaray karayolunun Karabet geçidi kar çığları; 3359 m yükseltiye sahip Sarısvırı tepe ile 2980 m yükseltideki bir boyun noktasından geçen karayolu arasında gerçekleşmiştir (Şekil 1, 2). Bu iki nokta arasında yükselti farkı kabaca 380 m olup, yamaç uzunluğu ise 950 m olarak ölçülmüştür. Buna göre ortalama yamaç eğimi %40 olarak hesaplanmıştır. Bu değer, jeomorfolojik açıdan eğim sınıflandırmasının en üst grubu olan sarp arazi kategorisine girmektedir. Ayrıca çığ olayının gerçekleştiği yamacın güney bakılı olmasının çığ oluşumundaki sıcaklık faktörü üzerinde önemli rol oynadığı, yamacın bitki örtüsünden yoksunluğu ise kar kütlelerinin hareketini ve hızını artırıcı rol üstlenmiştir.

Şekil 1: Çığ felaketinin gerçekleştiği sahanın topografya haritası. Kar nedeniyle kapalı olan yolu açma çalışmaları ilk çığ hareketini, ilk çığın altında kalanları kurtarma çalışmaları esnasındaki titreşimler ise ikinci çığ hareketini oluşturmuş olmalıdır. Kurtarma ve yol açma işlemleri devam ettiği sürece benzer çığların oluşma ihtimali yüksektir.

Alınacak tedbirler ile çığ afetlerinin önlenmesi, zarar azaltılması mümkün olabilmektedir. Çığ yüksek riskine sahip alanların belirlenmesi ve büyük ölçekli çığ tehlikesi risk haritalarının yapılması önemlidir. Çığ yüksek riskli sahalarda, jeomorfolojik özelliklere göre çığ tünelleri, çığ duvarları, çitler, direkler, ağlar, ankrajlar ve kar toplanmasını engelleyici rüzgâr panelleri; çığ önleme, zarar azaltma amaçlı fiziksel engellerden bazılarıdır. Bu çalışmaların ve tedbirlerin; Türkiye'nin kuzey, kuzeydoğu, doğu ve güneydoğu kesimlerindeki çığ yüksek riskli sahaları için uygulanması, çığların afet haline dönüşmemesi için mutlaka hayata geçirilmesi gerekmektedir. Van – Bahçesaray karayolunun Karabet geçidi mevkiinde ise yeni çığ afetlerinin meydana gelmesini önlemek için öncelikle Sarısvırı tepenin güney yamaçları boyunca mevcut karayolunun "çığ tüneli" içine alınması önerilmektedir.

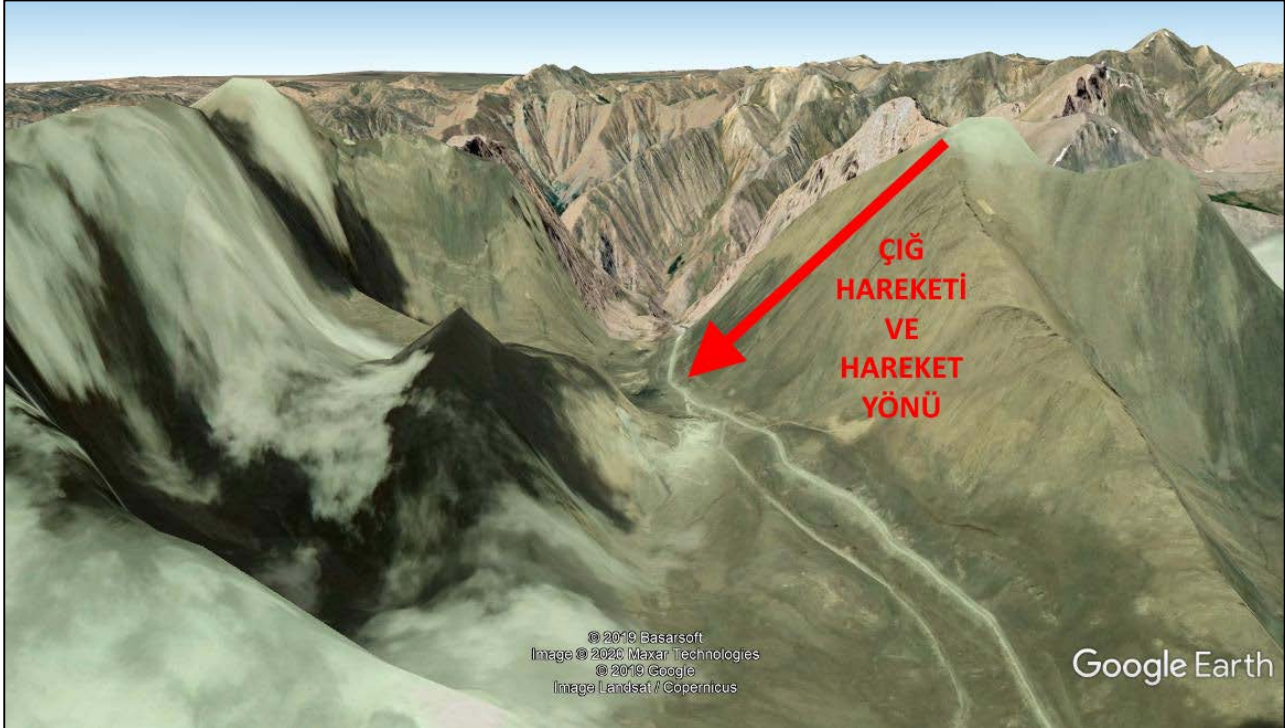
Şekil 2: Çığ afetinin gerçekleştiği Karabet Geçidi'nin doğudan batıya görünümü. Olayın gerçekleştiği yamaçın yüksek eğimi, bitki örtüsünden yoksunluğu ve karayolunun yamaç eteğindeki konumu net olarak görülmektedir. Tüm bu koşullar çığ oluşumunu desteklemektedir.
